Problème lié à l'éclatement de la garniture du disque

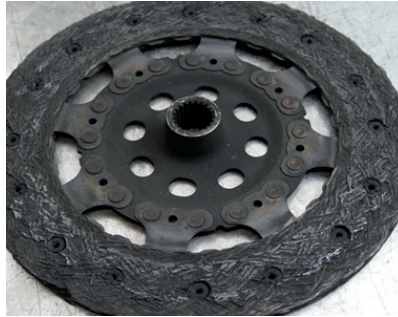
Fig. 1

Au démontage vous constatez un début d'éclatement (**Fig 1 et 2**), ou une forte dégradation de la garniture du disque (**Fig 3 et 4**).

Le patinage de la friction engendre une surchauffe de l'embrayage pouvant atteindre les 350°C.

Selon la durée d'exposition à ces fortes chaleurs, la garniture se détruit (**Fig 1, 2 et 3**) et finira par se désagréger complètement (**Fig 4**). Sans garniture la transmission de la force du moteur à la boîte de vitesses ne se fait plus.

- Contrôler l'étanchéité mécanique (moteur et boîte de vitesses), remplacer les joints défectueux si nécessaire
- Appliquer les doses recommandées de graisse
- Pour les montages hydrauliques, contrôler les fuites et remplacer les éléments défectueux
- Contrôler le bon fonctionnement de la commande d'embrayage
- Pour les embrayages à rattrapage automatique d'usure (SAC), toujours utiliser l'outil de montage de réf. 400 0237 10 pour ne pas déclencher le mécanisme de rattrapage automatique
- Remplacer l'embrayage
