## INFO TECHNIQUE

# Vibration de l'embrayage sur les véhicules PSA et FIAT équipés d'un embrayage mixte (embrayage tiré)

Modèles : Tous les modèles des groupes PSA et Fiat équipés d'un embrayage mixte (embrayage tiré)

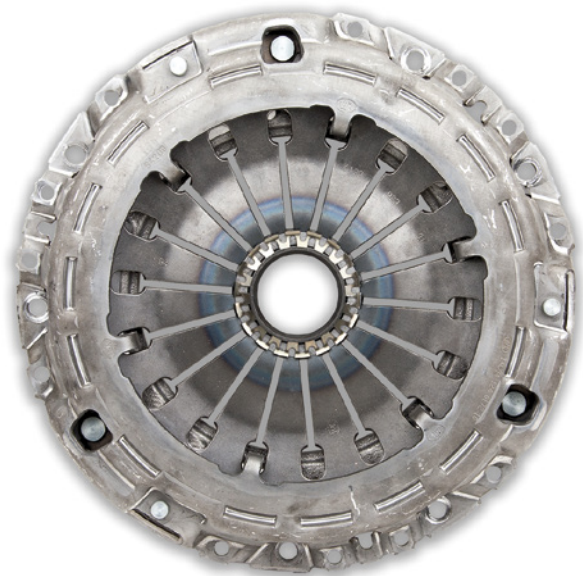
Illustration 1

Certains véhicules des groupes PSA et FIAT sont équipés d'un kit d'embrayage mixte. Sur ce type d'embrayage, la fourchette de débrayage tire la butée de débrayage pour désaccoupler le disque d'embrayage, au lieu de le pousser (voir illustration 1).

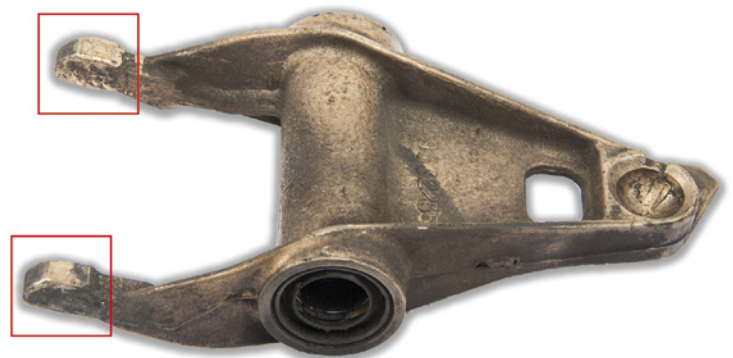
Illustration 2

Après un grand nombre d'opérations d'embrayage, il est habituel que les points de contact de ce type de fourchette de débrayage soient usés. Cette usure peut paraître peu importante au premier abord.

En conséquence de cette usure, les points de contact de la fourchette s'aplanissent (voir illustration 2) et cette dernière perd donc sa forme sphérique. Ainsi, l'embrayage n'est plus progressif, ce qui provoque un accouplement brusque avec le disque d'embrayage. En conséquence, l'embrayage vibre au démarrage du véhicule.

Il est important de noter que les vibrations ressenties au démarrage ne peuvent pas être provoquées par le volant moteur bimasse.

Schaeffler Automotive Aftermarket recommande de remplacer la fourchette de débrayage pour toute opération de remplacement de l'embrayage.

Lors de l'examen visuel de la fourchette de débrayage, il est important de noter que les points de contact avec la butée de débrayage (soumis à l'usure) sont orientés vers la boîte de vitesses, rendant impossible l'examen visuel direct. Il faut donc utiliser un miroir pour examiner ces zones ou déposer la fourchette de débrayage de la boîte de vitesse.

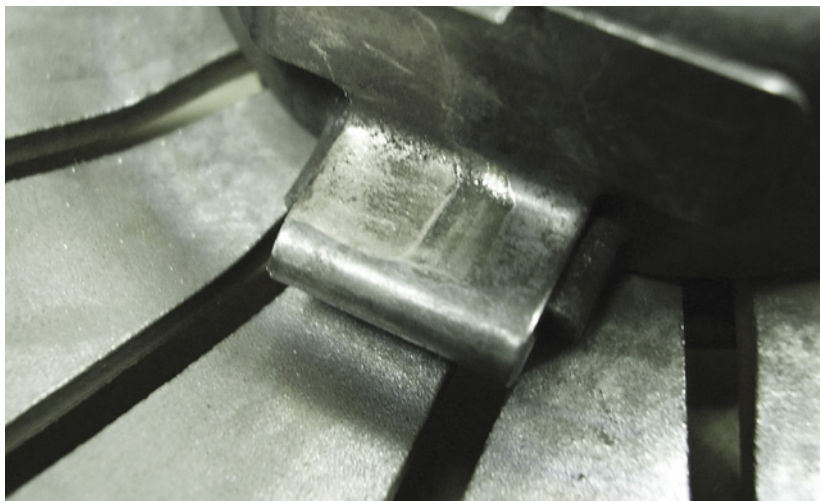
Illustration 4

**Une fourchette de débrayage usée peut entraîner au moins une des défaillances suivantes :**

- Vibration et saccade de l'embrayage, principalement en première et en marche arrière, causés par le couplage non progressif de la transmission
- Déformation ou rupture de l'une ou des deux extrémités de la butée de débrayage (voir illustration 4), pouvant même séparer cette dernière du plateau de pression
