# Embrayage : problèmes liés à la contamination par l'huile ou la graisse des composants

SCHAEFFLER  
REPERT

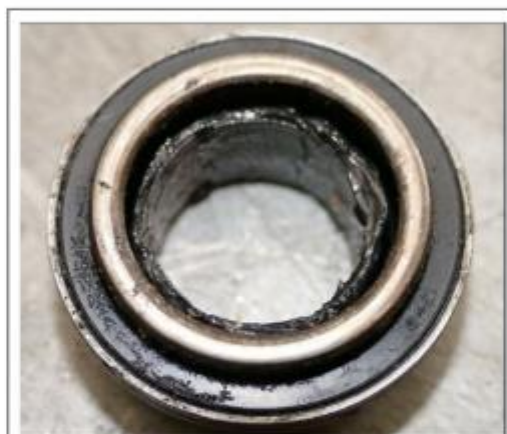
Fig. 5 Excès de Graisse sur le corps de la butée en composite

Un excès de graisse appliqué sur le moyeu du disque (Fig 4) ou le corps de la butée en composite (Fig 5), se retrouve projeté avec la force centrifuge sur les surfaces de friction.

- ▶ Contrôler l'étanchéité moteur et boîte de vitesse pour éviter les fuites d'huile.
- ▶ Se renseigner sur les composants à graisser et suivre les préconisations constructeurs
- ▶ Nettoyer les pièces contaminées (produit dégraissant sans solvant).
- ▶ Changer
