Fuite de graisse du volant bimasse - suite

05/11/2020

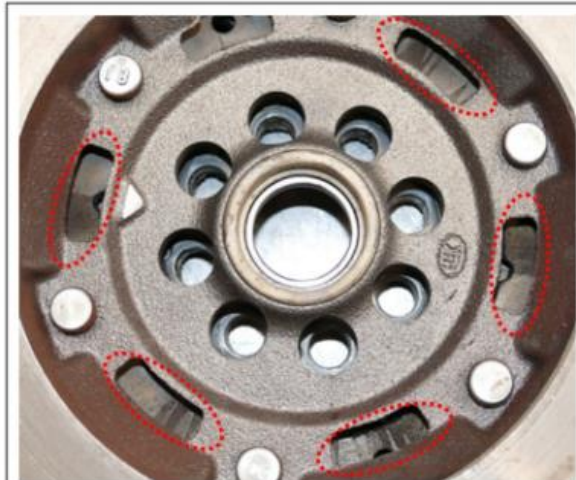
Fig. 1 Projection d'huile à l'intérieur de la masse primaire

Le patinage prolongé provoque une surcharge thermique qui change la viscosité de la graisse. Elle se retrouve donc projetée hors du volant bimasse, souvent au dos de celui-ci (Fig 2, 3 et 4) mais aussi à l'intérieur de la masse primaire (Fig 1).

- ▶ Résoudre Monter le plateau de pression SAC avec l'outillage spécial
- ▶ Remplacer le volant bimasse et sûrement l'embrayage

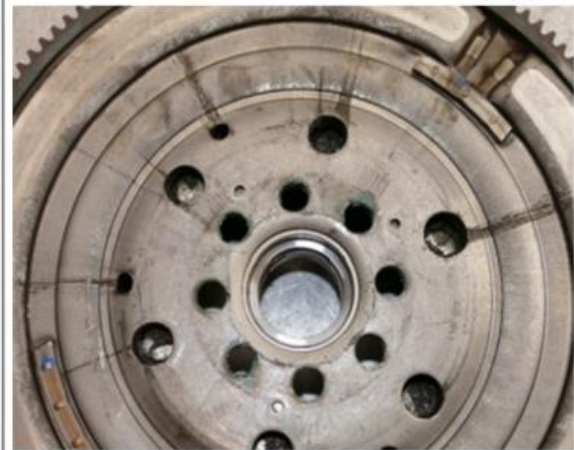
Fig. 2 Projection d'huile au dos du volant bimasse
