Décembre 2020 : Rotule de suspension FAG 825 0104 10 avec plaque de protection

- Constructeur(s): **Ford**
- Modèle(s)*: **Transit, Tourneo Connect**
- Positions: **Gauche / Droite**

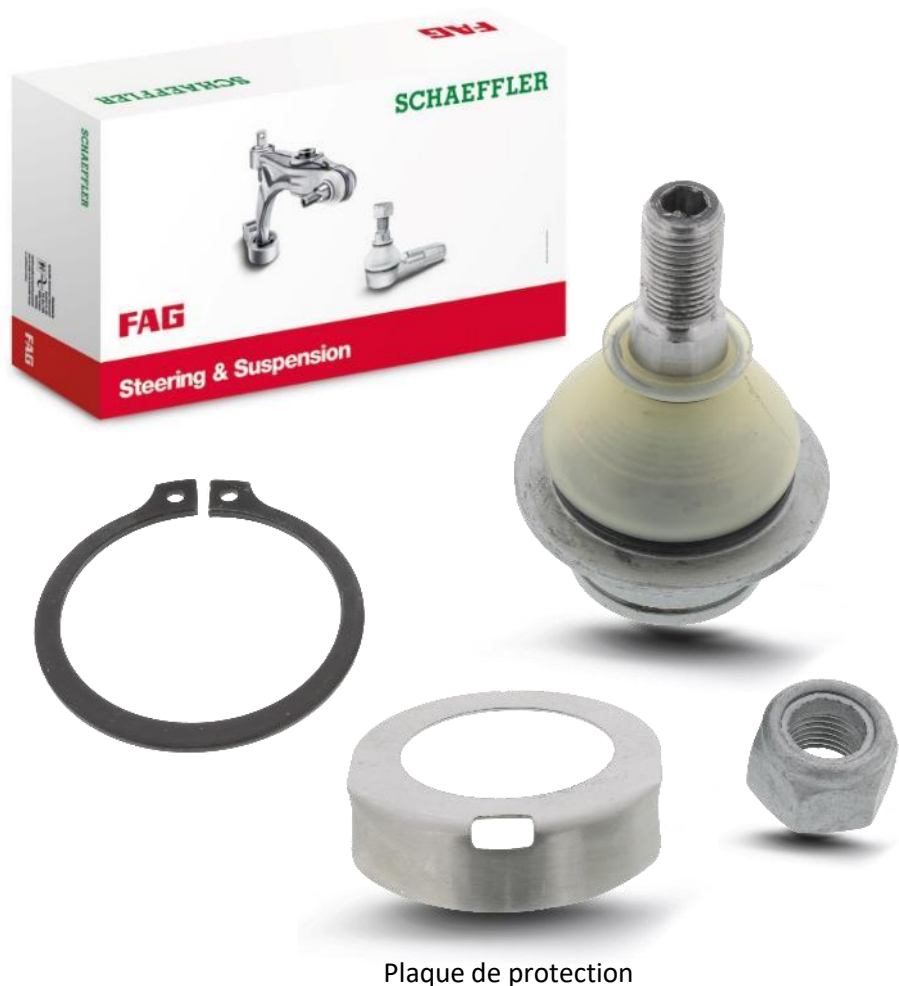
- Solution de réparation avec plaque de protection incluse (exclusivité FAG)
- Plaque de protection de qualité OE
- Le constructeur ne stipule pas le remplacement de la plaque de protection, pourtant celle-ci est souvent endommagée lors du remplacement

- La plaque de protection préserve la rotule de suspension des hautes températures causées par le freinage
- La solution de réparation FAG contient toutes les pièces pour une réparation professionnelle
