Fuite de graisse du volant bimasse

04/03/2020

SCHAEFFLER
REPERT

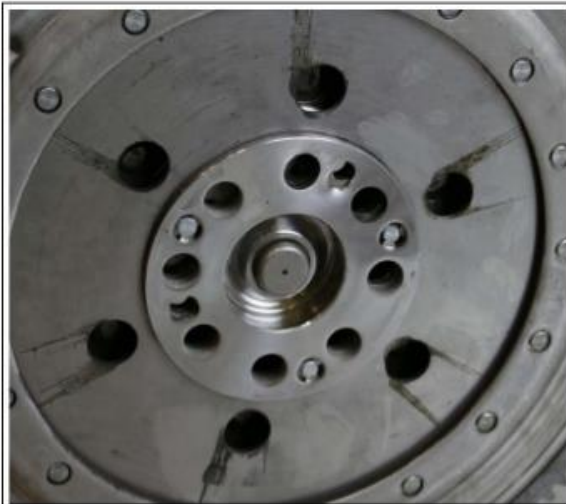
Fuite de graisse du volant bimasse
Image n°1

Bruit de volant / jeu excessif avec fuite de graisse au dos du volant moteur

Tous les volants bimasse ont de la graisse à l'intérieur pour assurer la lubrification et le refroidissement du système d'amortissement des ressorts. La graisse a des caractéristiques physico-chimiques qui garantissent l'efficacité même à des températures élevées. Comme tous les lubrifiants, il aura un point de fusion qui, une fois atteint, le fera se liquéfier. Si le volant fonctionne hors des spécifications, il y aura certainement une perte de graisse.

- ▶ Volant moteur en fin de vie
- ▶ Montage du plateau de pression SAC sans outillage spécial 400 0327 10
- ▶ Contamination de la surface de contact du volant par de l'huile ou de la graisse
- ▶ Erreur de conduite, patinage prolongé de l'embrayage
- ▶ Forte irrégularité de la chaîne cinématique

- ▶ Remplacer le volant bimasse
- ▶ Monter le plateau de pression SAC avec l'outillage spécial
- ▶ Mettre de la graisse uniquement là où elle est préconisée et en quantité suffisante
- ▶ Vérifier et réparer la chaîne cinématique

- ▶ Système d'injection moteur
- ▶ Soupapes d'admission
- ▶ Vanne EGR
- ▶ Système de gestion des gaz d'échappement (Turbo, filtre à particules...)
- ▶ Jeu anormal de l'arbre primaire de la boîte de vitesses
- ▶ Support moteur et boîte de vitesses
- ▶ Alignement du moteur et de la boîte de vitesses (broches ou bagues de centrage)
- ▶ Poulie vilebrequin
- ▶ Poulie à roue libre d'alternateur (OAP)
