# INFO TECHNIQUE

## Remarque concernant le montage du galet tendeur 531 0317 10 avec plaque de montage

**Référence :** 531 0317 10

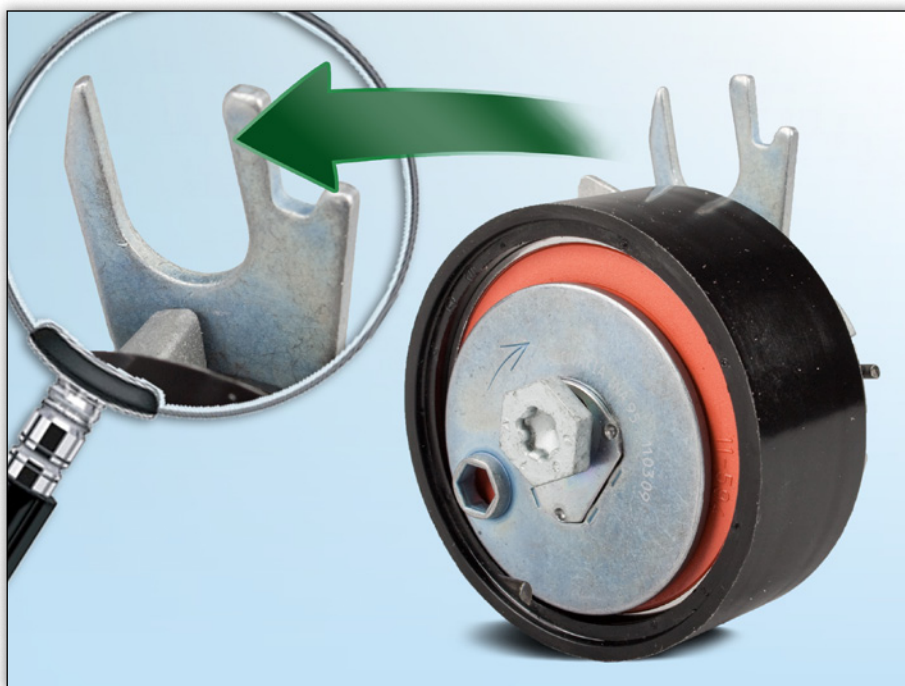
**Photo 1:** 531 0317 10 – Galet tendeur avec plaque de montage

Une plaque de montage mal fixée peut entraîner le dysfonctionnement du galet tendeur.

Lorsqu'on monte le galet tendeur 531 0317 10, il est impératif de veiller au bon positionnement de la plaque de montage. Cette dernière doit être correctement enclenchée dans le dispositif de fixation du bloc moteur.

Pour tous les galets tendeurs avec plaque de montage, il est impératif de veiller au bon positionnement de cette dernière.
