INFO TECHNIQUE

Remplacement du galet tendeur et de l'amortisseur de vibrations

Constructeurs : Audi, Seat, Škoda, VW

Codes moteur : AWT, AWM, ALT, AVJ, AMB, BFB,
BEX, BKB, CFMA

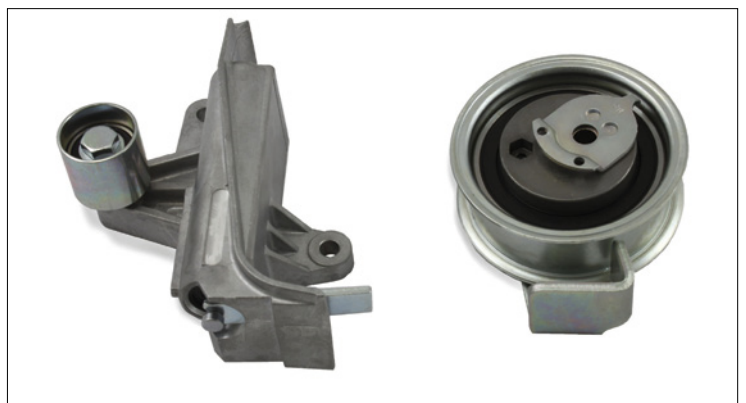
Photo 1 : à gauche, amortisseur de vibrations réf.: 533 0028 20, à droite, galet tendeur réf.: 531 0531 20

Dans les véhicules désignés ci-dessus, l'amortisseur de vibrations réf.: 533 0028 20 (photo 1, à gauche) et le galet tendeur réf. : 531 0531 20 (photo 1, à droite) ont été remplacés par KIT réf.: 530 0546 10 (photo 2, à gauche) et par le Set réf. : 530 0546 09 (photo 2, à droite).

Les nouvelles pièces ne se distinguent pas seulement par leur aspect extérieur mais aussi par leur fonction. Dans l'ancienne version, l'amortisseur de vibrations assurait une partie de la tension de la courroie en plus du galet tendeur.

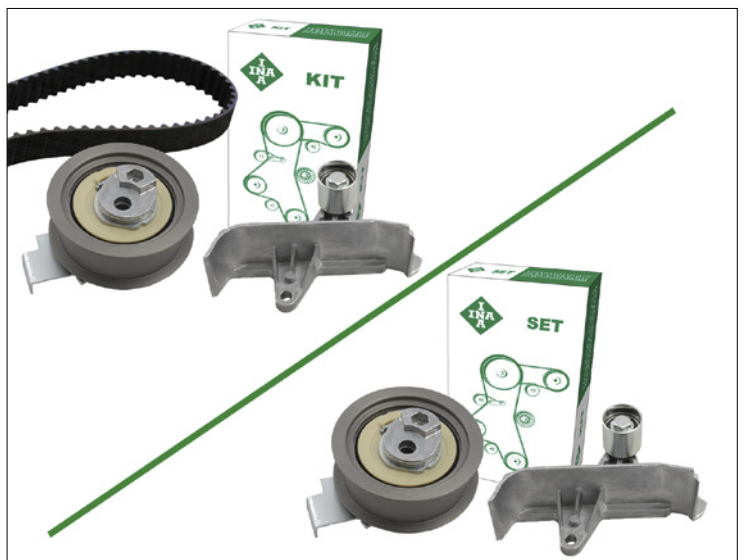
Photo 2 : à gauche, KIT réf.: 530 0546 10, à droite, Set réf.: 530 0546 09

La nouvelle poulie de renvoi avec support réf.: 532 0601 10 a seulement la fonction de renvoi. La tension de la courroie et l'amortissement sont exclusivement assurés par le galet tendeur réf. : 531 0840 10.

Il est interdit de panacher car les pièces sont adaptées l'une à l'autre et c'est le seul moyen d'assurer une tension correcte de la courroie.
