## INFO TECHNIQUE

# Défaut d'alignement des lames du diaphragme

Constructeur : PSA/Peugeot, Citroën

LuK RepSet : 623 3325 00  
623 3325 09  
623 3325 33  
601 0021 00

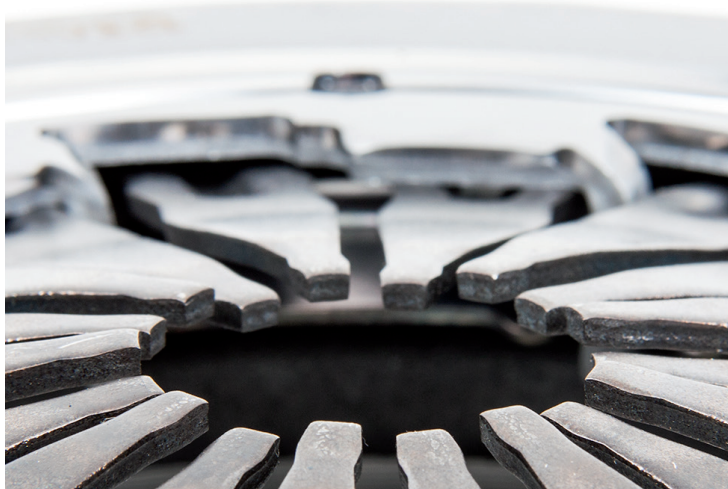
Photo 2 : Défaut d'alignement des lames du diaphragme d'un embrayage déposé

Quand ils ne sont pas encore montés, les plateaux de pression des LuK RepSet mentionnés ci-dessus font apparaître un désalignement des lames du diaphragme. Cette caractéristique constructive ne pose pas de problème et n'est pas un défaut de la pièce.

Lors de la pose de l'embrayage, le diaphragme est positionné dans sa zone de fonctionnement. Pendant cette manoeuvre, les lames du diaphragme s'alignent correctement et garantissent la fiabilité de fonctionnement de l'embrayage.

Toutes les pièces du LuK RepSet sont soumises à contrôle à 100% sur la ligne de montage. Elles répondent à toutes les spécifications techniques et peuvent être utilisées sans aucune réserve dans tous les véhicules référencés dans le catalogue.
