INFO TECHNIQUE

Butées hydrauliques réf. 510 0088 10 et 510 0164 10

Raccords hydrauliques de tailles différentes

Constructeurs : Dacia
Nissan
Renault

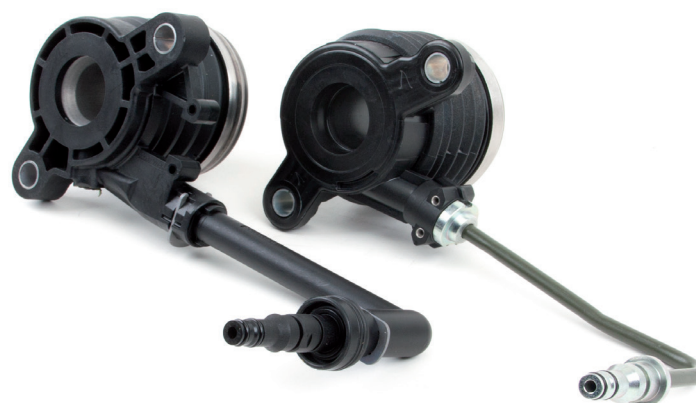
Photo 2 : Butées hydrauliques avec petits raccords

- S'il s'agit de butées hydrauliques avec petits raccords (photo 2) de première monte, utiliser, en fonction de l'attribution du véhicule, les butées LuK réf. 510 0088 10 ou 510 0164 10
- S'il s'agit d'une butée hydraulique avec un grand raccord (photo 1), c'est que le raccord hydraulique du véhicule a été modifié lors d'une réparation antérieure. Pour installer les réf. LuK 510 0088 10 ou 510 0164 10, le véhicule doit être rééquipé d'un petit raccord ou d'un nouveau conduit hydraulique (voir tableau ci-contre)

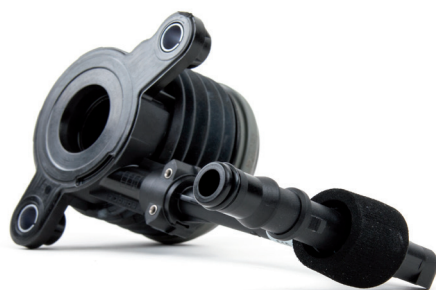
Photo 1 : Butée hydraulique avec un grand raccord
